Auswirkungen von Mischwasserentlastungen auf die Gewässermorphologie am Beispiel des Knöselsbachs in Bochum

Bachelorarbeit: Veronika Budde

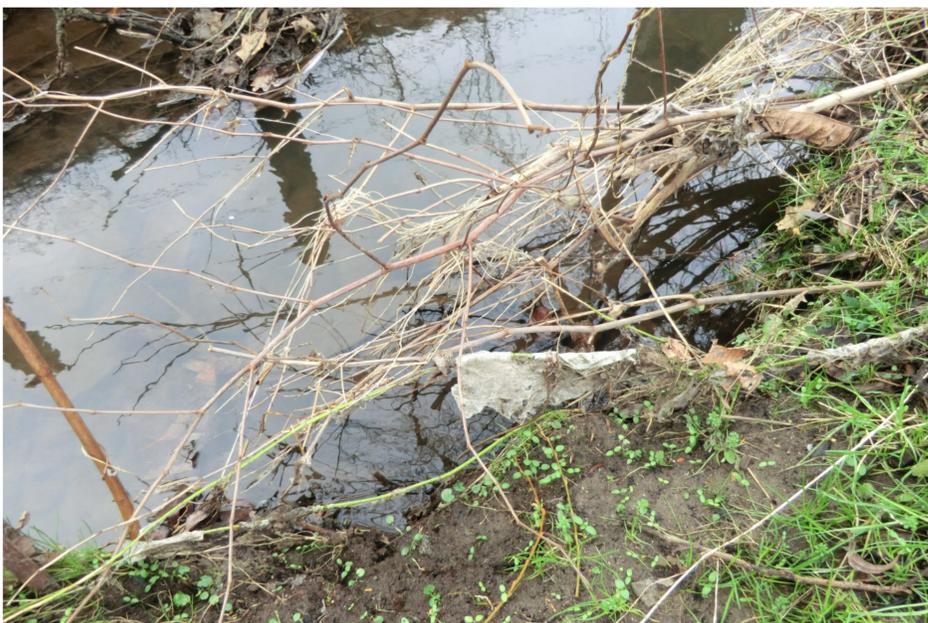
Bild 1: Rückstände von Mischwasserentlastungen im Uferbewuchs des Knöselsbachs

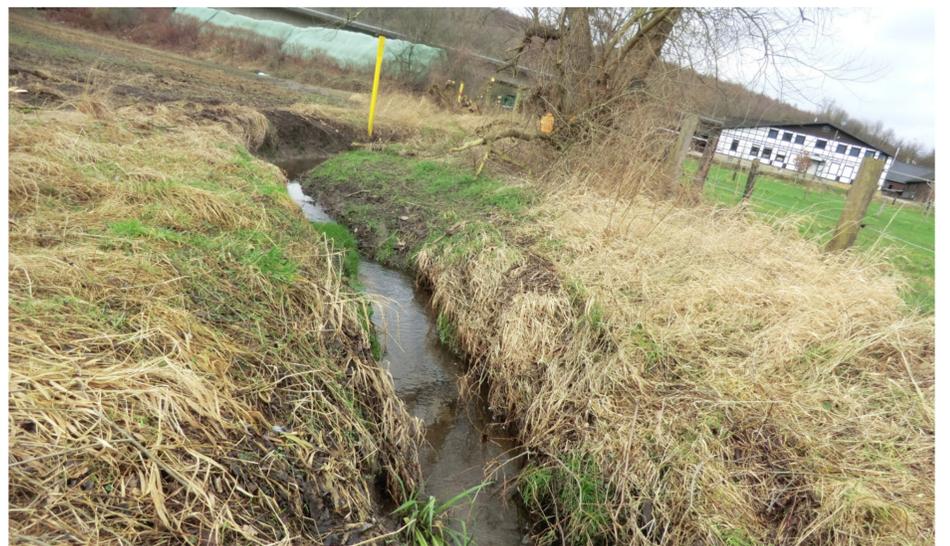
Bild 2: Unterlauf des Knöselsbachs

Nach der Analyse des Ist-Zustands wurden mögliche Zusammenhänge der morphologischen Auffälligkeiten zur Mischwasserentlastung betrachtet. Am Knöselsbach konnten besonders im Unterlauf Beeinträchtigungen ausfindig gemacht werden. Diese sind im Sohlbereich durch leitbild-untypisches Sohlsubstrat und besonders in der Uferstruktur und dem Gewässerumfeld zu verorten. Der Uferbewuchs ist in vielen Bereichen in Fließrichtung gekämmt und weist Rückstände von Toilettenpapier und Feuchttüchern auf. Dies lässt sich eindeutig auf Mischwassereinleitungen zurückführen. Die schlechten Strukturen im Gewässerumfeld hingegen lassen sich der direkt angrenzenden landwirtschaftlichen Nutzung zuschreiben und stellen noch vor einer Verbesserung der Einleitsituation von Mischwasser ein akutes Handlungsfeld dar.
