Diplomarbeit

Untersuchung und Beurteilung von Beschichtungs- und Abdichtungsverfahren zur Sanierung von Abwasserschächten Vergleich unterschiedlicher Verfahren im Versuchsmaßstab 1:1

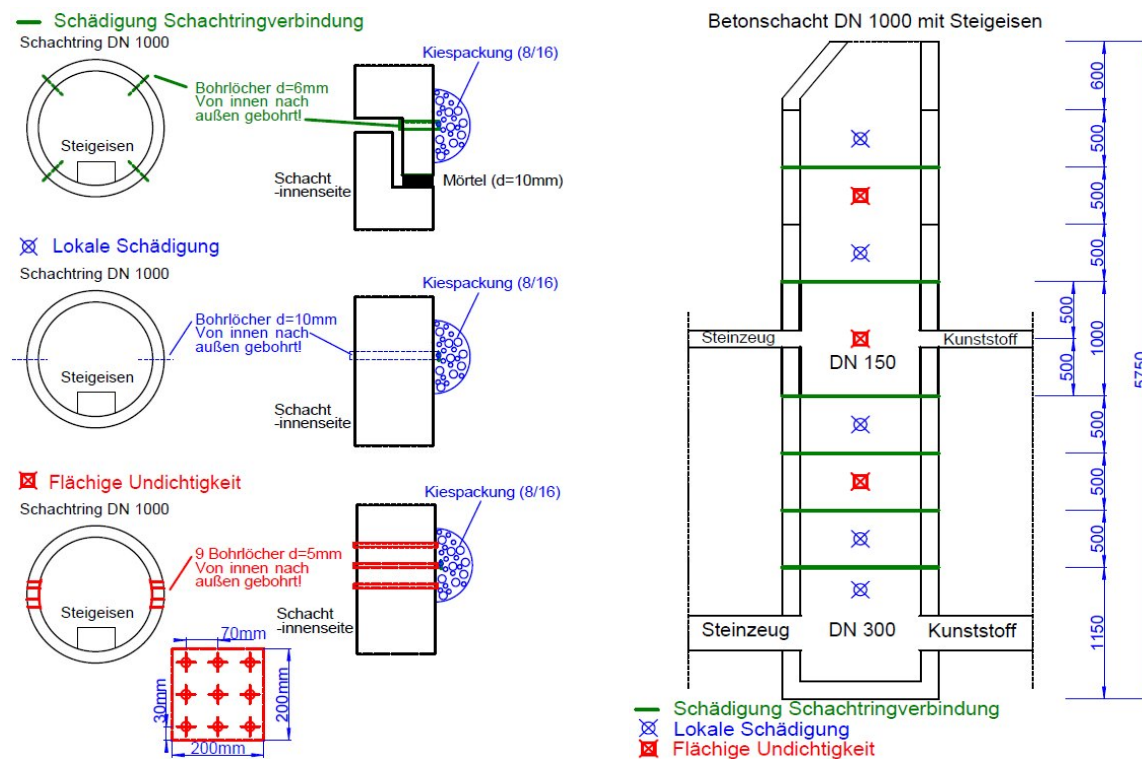
Vor und während des Einbaus der Betonfertigteile wurden Schäden in einzelne Schachtringe, -fugen und das Schachtunterteil eingebaut. Diese simulierten während des Versuchs lokale und flächige Undichtigkeiten sowie undichte Schachtringfugen.

Abbildung 1: Art und Verteilung der Schadstellen in den eingebauten Schächten
