Bauwerksdokumentation durch UAV-gestützte Thermalaufnahmen

Bachelorthesis: Kai-Christopher Graf
Referent: Prof. Dr. Ansgar Greiwe
Korreferent: Dr.-Ing. Martin Krückhans

Thermografische Inspektion von Gebäuden und Photovoltaikanlagen

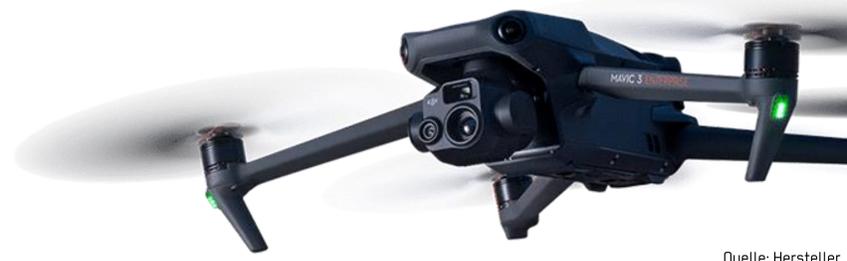
Quelle: Hersteller

Für die Stadt Essen sollen die Einsatzmöglichkeiten der Thermalkamera des UAV „DJI Mavic 3T“ im Bereich der Thermografie erprobt werden.

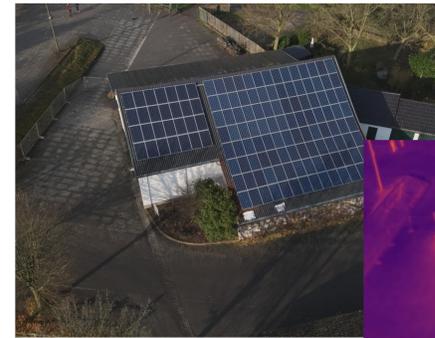
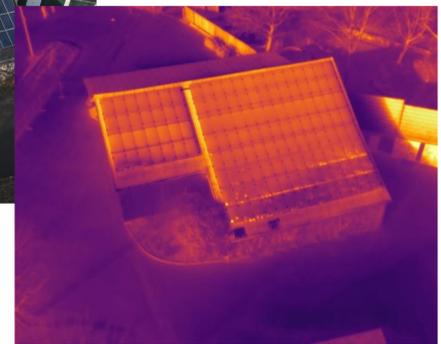
Aufnahme eines Gebäudes und einer Photovoltaikanlage

Die Objekte wurden mit der DJI Mavic 3T befliegen. Dabei wurden synchronisiert Weitwinkel- und Thermalaufnahmen gemacht. Die Wärmebildkamera misst Wärmestrahlung im Spektralbereich des langwelligen Infrarots (8-14µm). Die erfassten Thermaldaten werden pixelweise in den Aufnahmen gespeichert und können in entsprechenden Anwendungen nachträglich gemessen und farblich dargestellt werden.

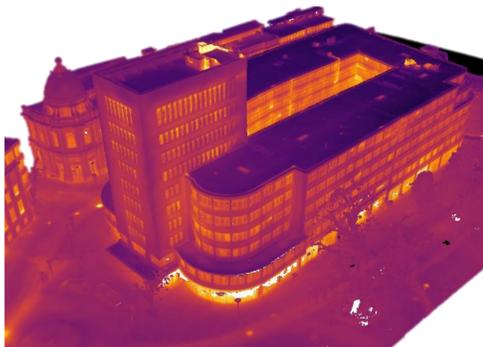
Wenig Textur in den Thermalaufnahmen sorgte für Probleme

Gerade in Bereichen mit gleichmäßigen Temperaturen wiesen die Wärmebilder wenig Textur auf, weshalb die Ableitung einer dichten Punktwolke keine zufriedenstellenden Ergebnisse lieferte. Aus diesem Grund war eine Objektrekonstruktion nur mit den Thermalaufnahmen nicht möglich und es wurde auf die kombinierte Auswertung mit den Punktwolken der RGB-Aufnahmen zurückgegriffen.

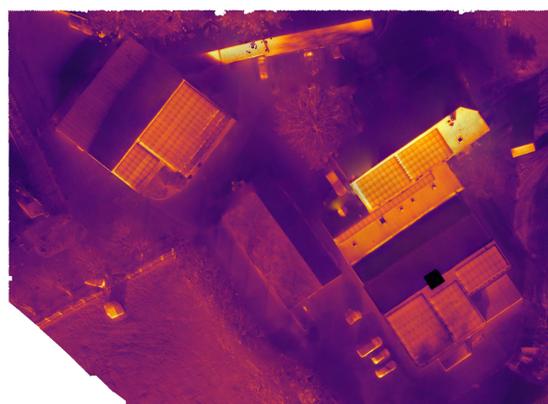
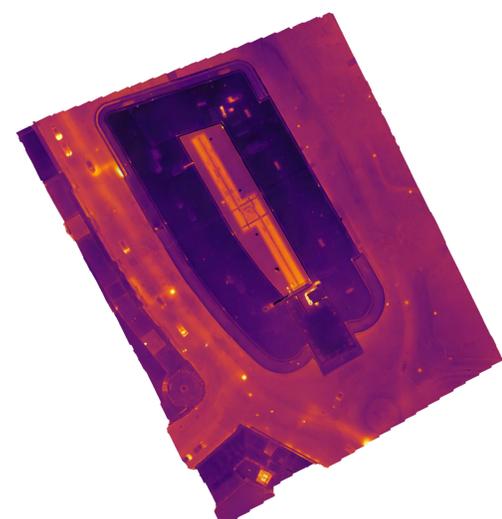
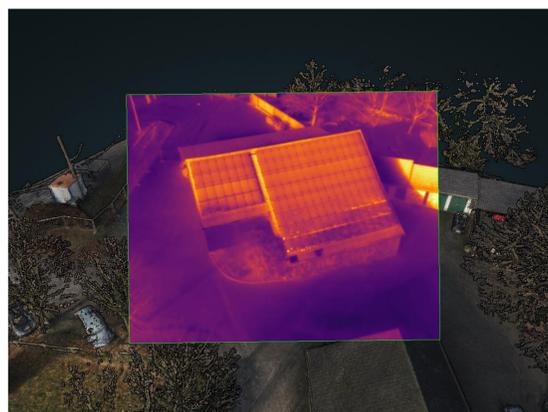
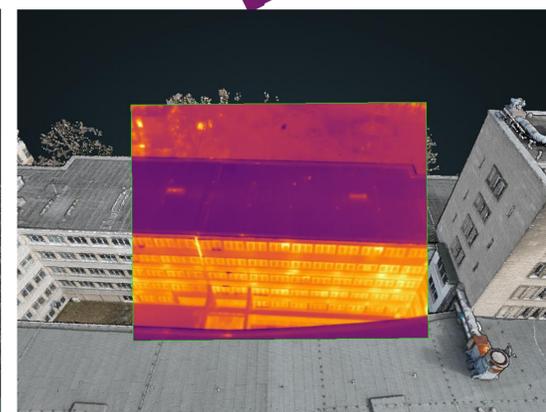
Am Ende stellte sich das Einfärben von Punktwolken, die Erzeugung von digitalen Orthophotos und die Darstellung der Wärmebilder als orientierte Aufnahmen im Potree Viewer als geeignete Produkte heraus.

Die erzeugten Datengrundlagen lassen eine Eingrenzung von verdächtigen Stellen zu. Für eine korrekte Beurteilung der Dämmung und der PV-Anlagen fehlt einem Geodäten aber die nötige Fachkenntnis.
