Diplomarbeit Georgios Antoniou

Abwasserableitungssysteme aus baulichen Gesichtspunkten Vergleichsuntersuchung: Deutschland-Griechenland

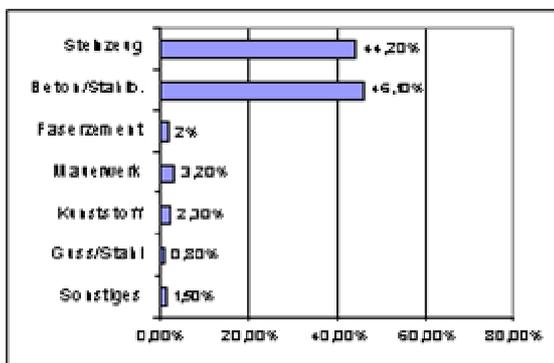
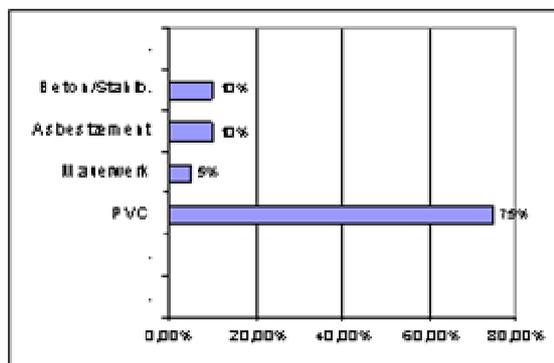
Die Materialverteilung in Deutschland und Griechenland (Attika) zeigt, dass im deutschen Abwassernetz überwiegend zu gleichen Anteilen Steinzeug und Beton/Stahlbeton vorkommen. In Griechenland dagegen besteht das Abwassernetz zu ca. 75% aus PVC. Auffällig ist, dass in Griechenland Asbestzement noch verarbeitet wird, jedoch Steinzeug nicht verwendet wird.

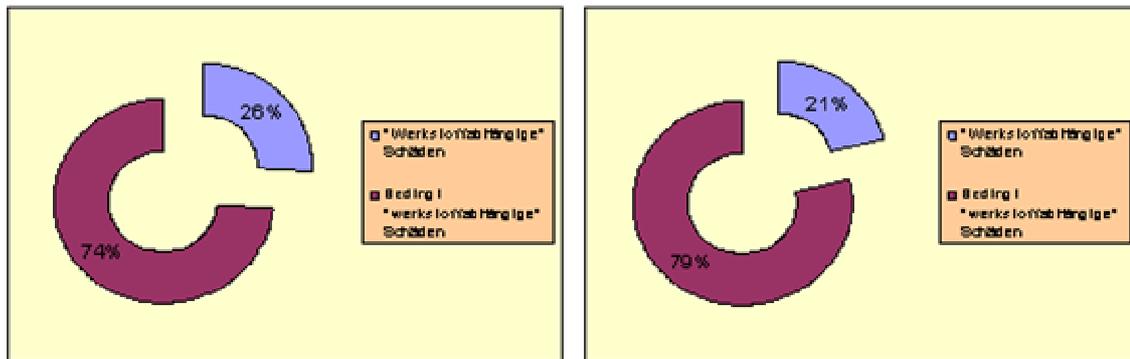
Im weiteren Verlauf der Studie wurde eine Interdependenz zwischen den eingesetzten Kanalwerkstoffen und den Kanalschäden in Deutschland und Griechenland herausgearbeitet. Dabei wurden die auftretenden Schäden zunächst nach Schadensgruppen und anschließend in „werkstoffabhängige“ und „bedingt werkstoffabhängige“ Schäden eingeteilt.

Deutschland

Griechenland

Sowohl in Deutschland als auch in Griechenland machten die bedingt „werkstoffabhängigen“ Schäden ca. 2/3 der Gesamtschäden der Abwasserkanäle aus. Es handelt sich hierbei um Schäden, die auf unsachgemäße Bauausführungen zurückzuführen sind.
